## Rissverfüllung in denkmalgeschütztem Wasserturm in Oldenburg

Der rund 50 m hohe Oldenburger Wasserturm an der Donnerschweer Strasse versorgt seit rund 115 Jahren die Bürger mit Trinkwasser.

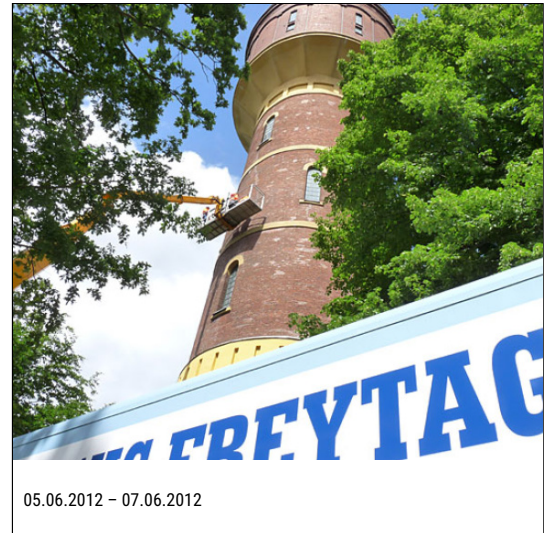
Damit der sanierte Bereich durch einen senkrechten Riss im oberen Mauerwerksbereich keinen Schaden durch das dort eindringende Wasser erleidet, sollte dieser feuchte Riss dauerhaft abgedichtet werden. Dabei waren Denkmalschutzaufgaben zu berücksichtigen.-

| <b>Eckdaten</b> | Mit den durchgeführten Riss-Verfüllarbeiten konnte ein weiteres Eindringen von Wasser in das historische Mauerwerk unterbunden werden. |
| <b>Material</b> | 32,5 kg PU-Harz |
